## **Nord Stream- ympäristövaikutusten arviointiasiakirjat Espoon sopimuksen mukaisia konsultaatioita varten**

**Nord Stream Espoo-raportti: Avaintehtävien raportti  
Merelliset kulttuuriperintökohteet**

Helmikuu 2009

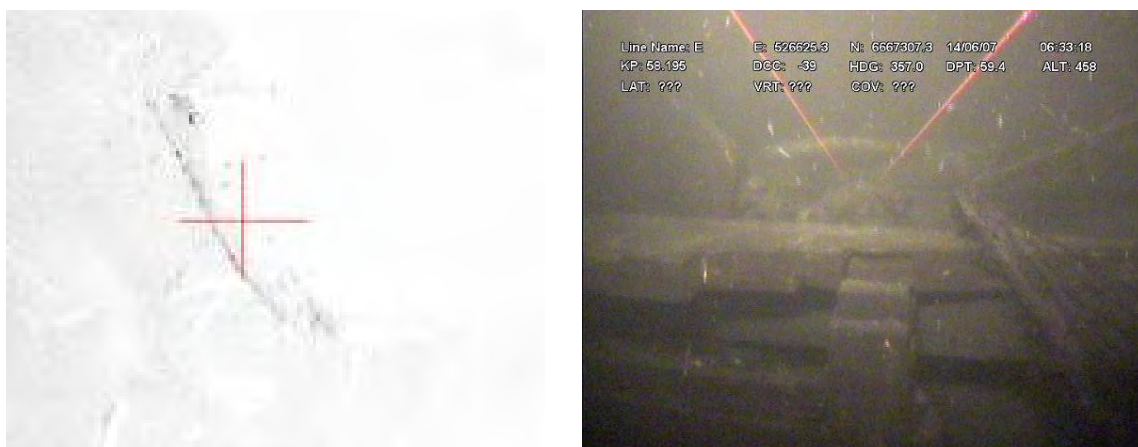
**Kuva 2.5 Viistokaikuluotainkuva ja ROV-kuvamateriaalia hylystä 8-03-5827**

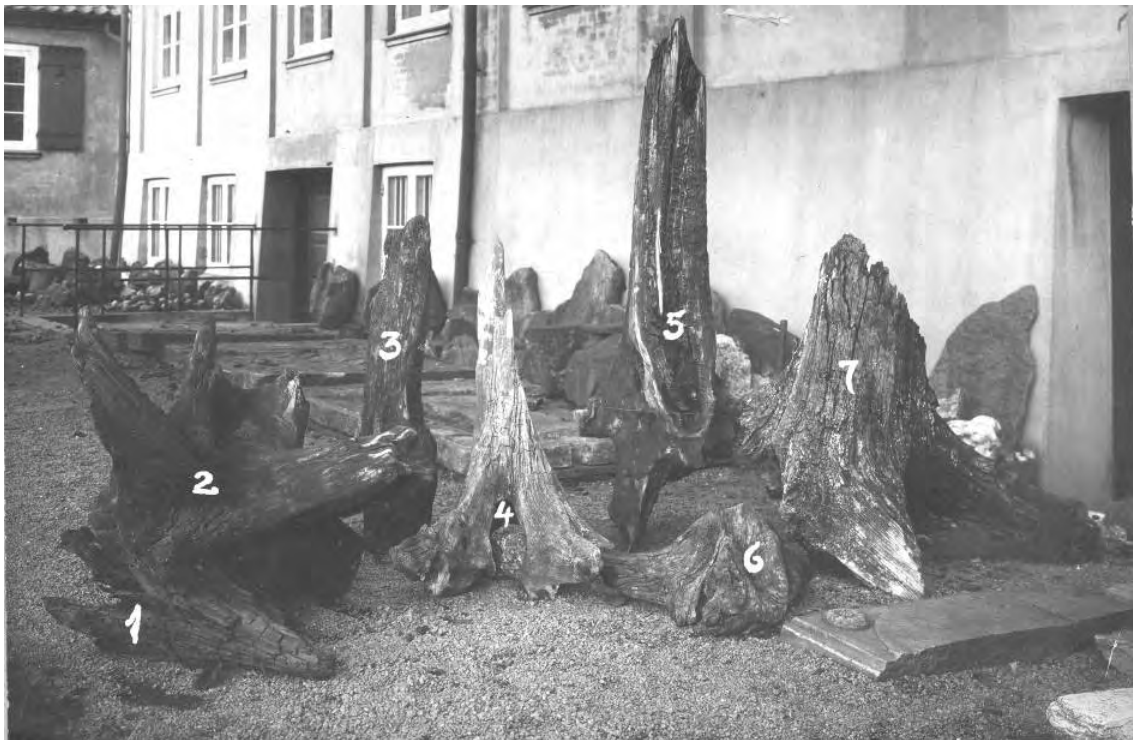
**Kuva 2.11 Puunjuuria vedenalaisista metsistä Bornholmin ympäristöstä. Kuva: Bornholmin museon luvalla**

Bornholmin ympäristössä toimivat kalastajat ja kiviaineksen nostajat ovat vuosien saatossa havainneet vedenalaisia metsiä. Vaikka tämän tapaisia vanhoja metsiä sisältäviä alueita ei tavallisesti priorisoida kulttuuriperintökohteita analysoitaessa, veden alle jääneiden puiden (etenkin tammien) kannot ovat arkeologisesti kiinnostavia. Ne voidaan nimittäin mahdollisesti ajoittaa, jolloin saadaan tärkeää tietoa alueen merenpinnan muutoksista. Lähes kaikki tunnetut vedenalaiset metsät ovat alle 20 metrin syvyydessä, joskin osa on tätä syvemmällä (20–40 metrissä) /14/, /15/.
