**Nord Stream**

## **Dokumentacja Nord Stream dotycząca Oceny Oddziaływania na Środowisko na potrzeby konsultacji, wymagana Konwencją Espoo**

**Nord Stream-Raport Espoo: Dokument dot. kluczowych zagadnień  
Morskie dziedzictwo kulturowe**

Luty 2009

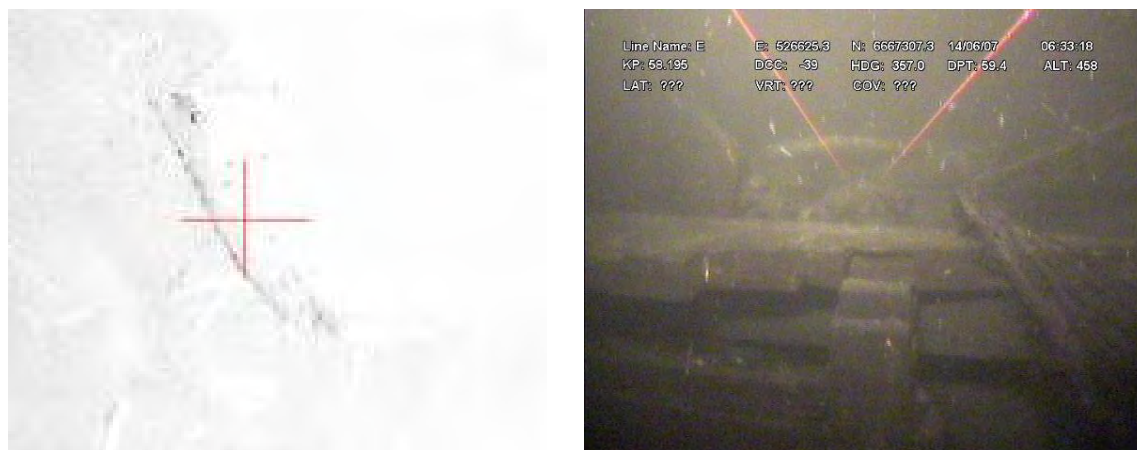
**Rys. 2.5. Wrak nr 8-03-5827 — obraz ze skanera bocznego i materiał uzyskany przez ROV**

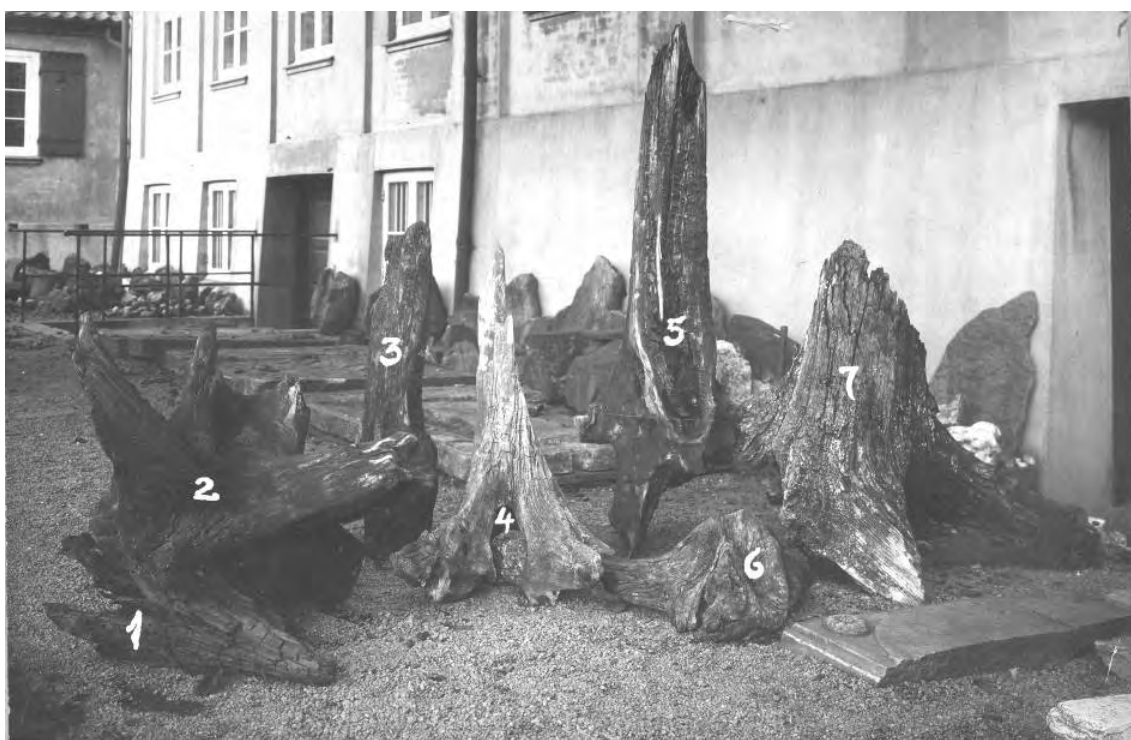
**Rys. 2.11** Pnie drzew zanurzonych lasów w pobliżu Bornholmu. Ilustracja: Za zgodą Muzeum Bornholmskiego

Rybacy łowiący na wodach dookoła Bornholmu od wielu lat napotykają zatopione starożytne lasy i obszary wydobywania kruszywa. Choć obszary, gdzie występują pozostałości starożytnych lasów jako takie nie są zwykle obdarzone priorytetem pod względem ochrony dziedzictwa, pnie zanurzonych drzew (zwykle dębów) mają wartość archeologiczną, gdyż można je datować, a co za tym idzie dostarczają cennych informacji o zmianie poziomów morza w tym regionie. Prawie wszystkie znane zanurzone lasy znajdują się na głębokościach mniejszych niż 20 m, choć niektóre mogą występować na głębszych wodach (20-40 m) /14/, /15/.
